## ライフライン—水—と阪神淡路大震災

眞柄泰基, 伊藤雅喜, 宮野知生, 牛窪俊之

### 1. はじめに

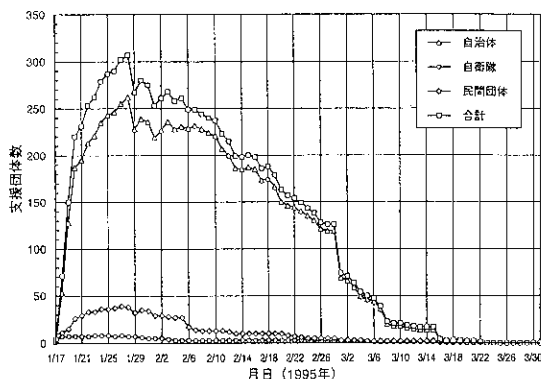
図1 支援団体数の状況

応急給水は震災後から3月22日まで約2月間にわたって実施され、その実施状況は図1-2に示すようである。すなわち、緊急給水のため全国44都道府県、587水道事業体より給水車757台が被災地区に派遣された。水道事業体の他自衛隊より給水車が270台、給水用船舶11隻が派遣され、また、海上保安庁、建設省地方建設局、米軍を含むその他の団体より給水車が派遣された。給水車による給水業務の他ボトル水50万本、給水用ポリ袋21万枚及び給水用ポリタンク30万本が給水地区に配布された。このように水を供給することに精通している水道事業体の職員が中心となって応急給水が実施された。この他、病院用緊急給水のためバイクを利用した給水など一般給水とは別に特別な要請に基づいて給
