5章 管路の被害状況

5.2 熊本市の被害

5.2.2 導・送・配水管の被害状況

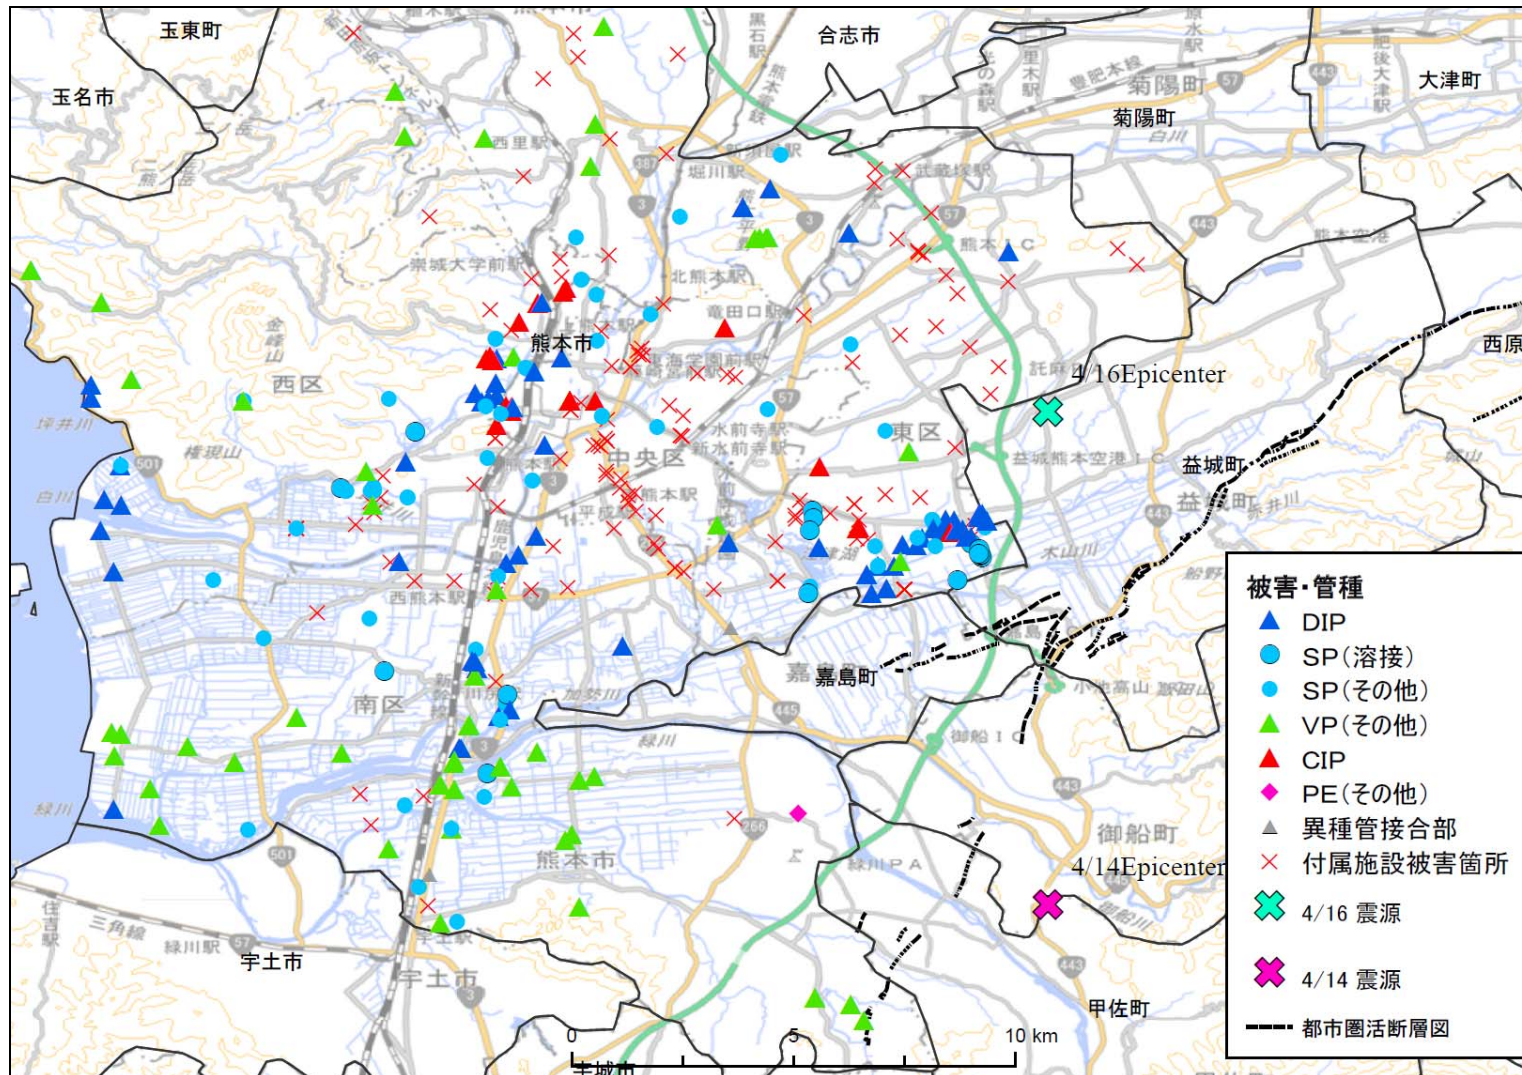
図 5.2.3 管路本体の被害箇所のプロット図(熊本市)

また、管路本体の被害箇所のプロット図を図 5.2.3 に示す。

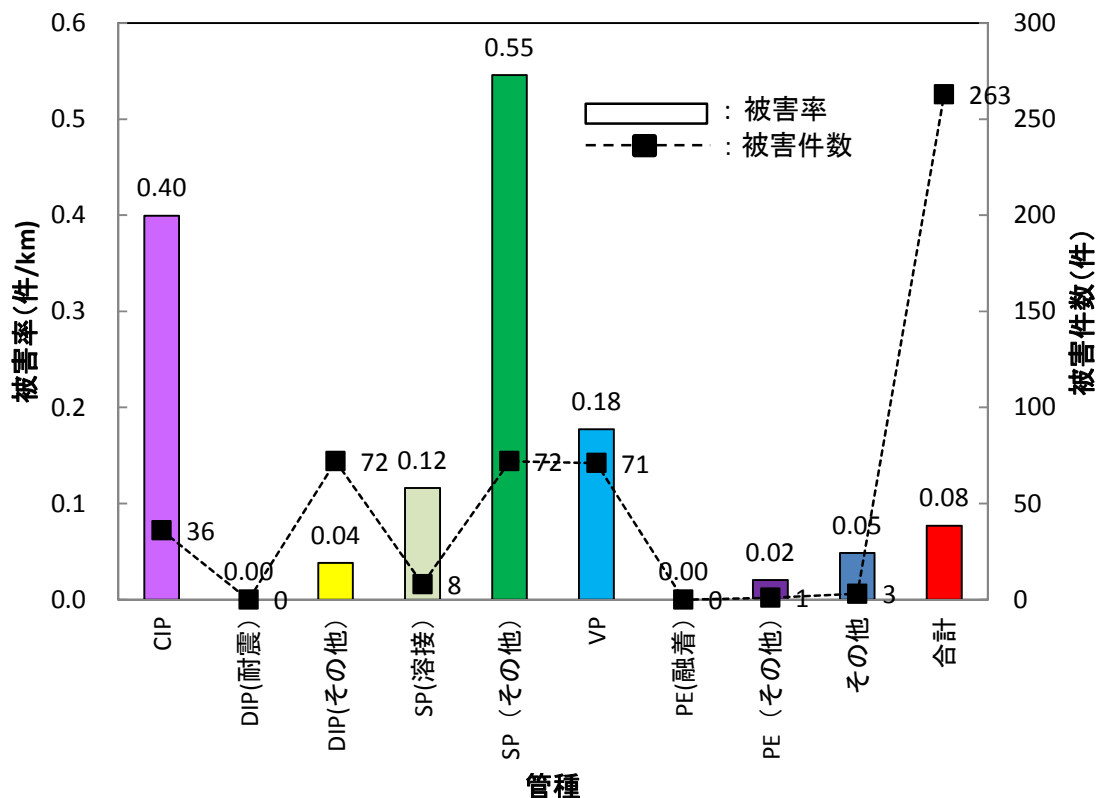
図 5.2.4 管路本体の管種別被害件数と被害率（熊本市）

- ① 管路本体の被害件数は、合計 263 件であった。主な管種別の被害は、ダクタイル鉄管（その他）72 件(27%)、塩化ビニル管 71 件(27%)、鋼管（その他）72 件(27%)、鋳鉄管 36 件（14%）、鋼管（溶接）8 件(3%)であった。
- ② 管路本体の主な管種の被害率は、鋼管（その他）0.55 件/km、鋳鉄管 0.40 件/km、塩化ビニル管 0.18 件/km、鋼管（溶接）0.12 件/km、ダクタイル鉄管（その他）0.04 件/km であった。
- ③ 被害形態別では、継手漏水、管体破損、その他の要因があり、管種別の主な被害形態は、ダクタイル管（その他）及び鋳鉄管では継手漏水、鋼管（溶接）では経年劣化の進行に伴う管体被害による漏水、鋼管（その他）及び塩化ビニル管では継手漏水によるものが多数を占めた。

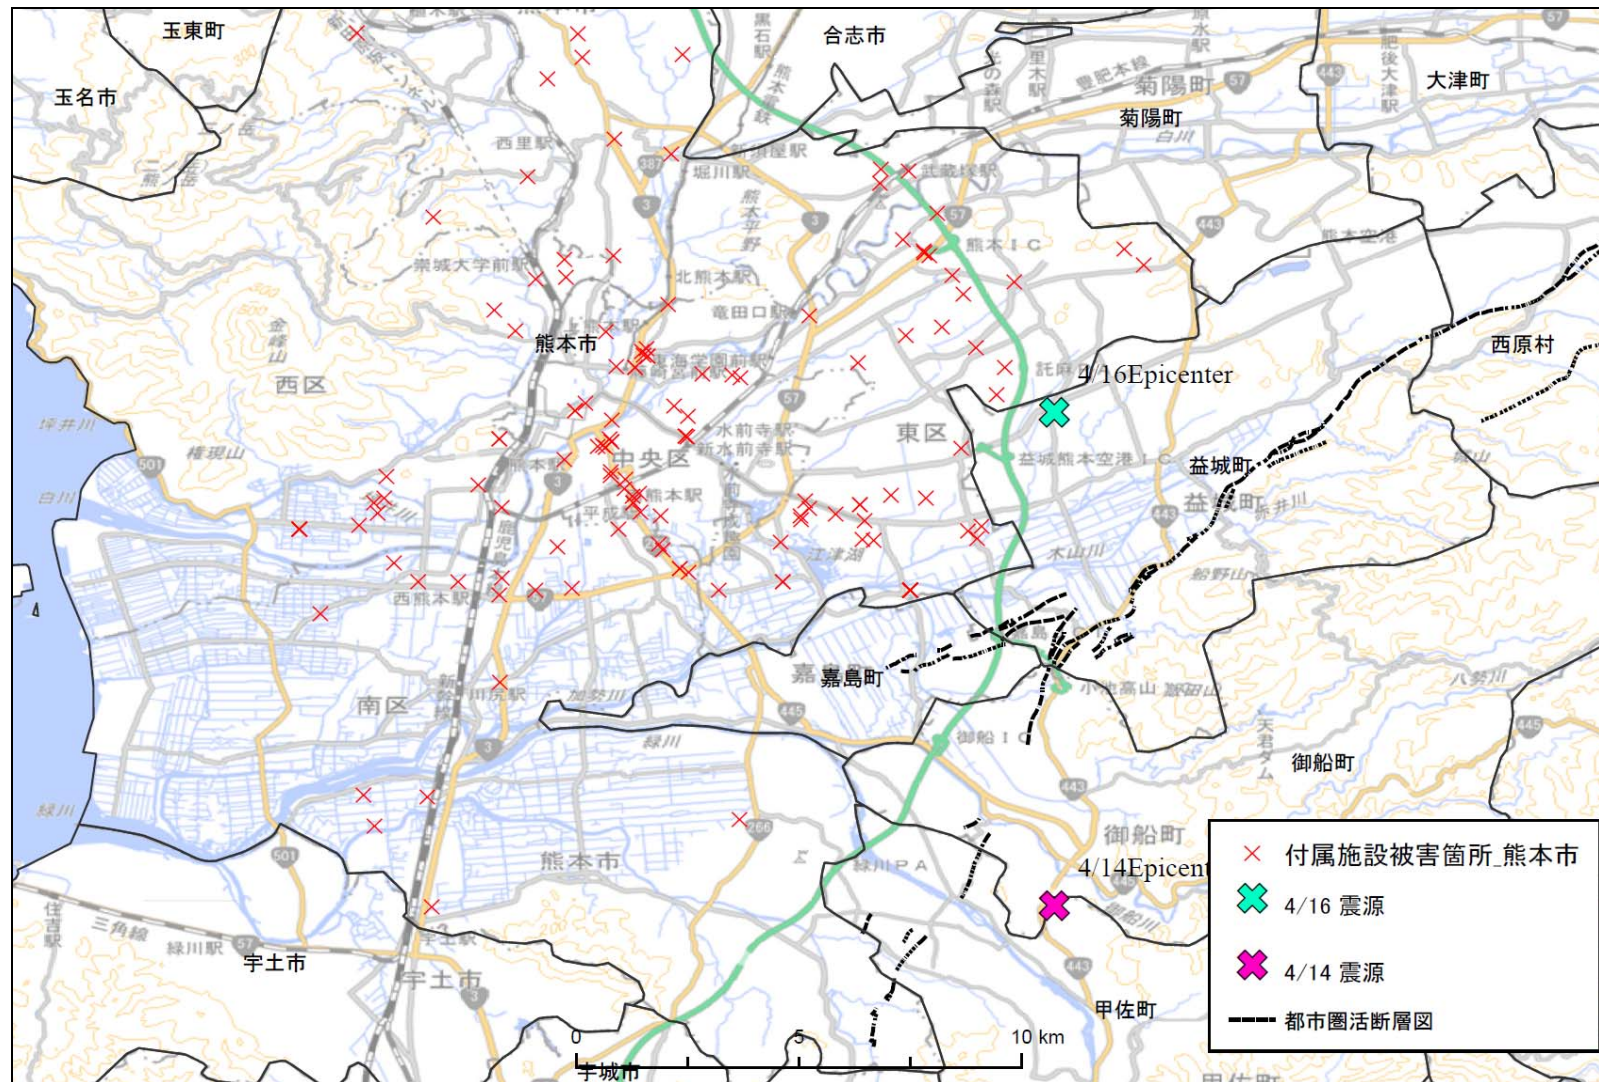
図 5.2.8 付属施設・設備の被害箇所プロット図(熊本市)

熊本市における付属施設・設備の被害一覧を表 5.2.5 に示す。また、被害箇所のプロット図を図 5.2.8 に示す。

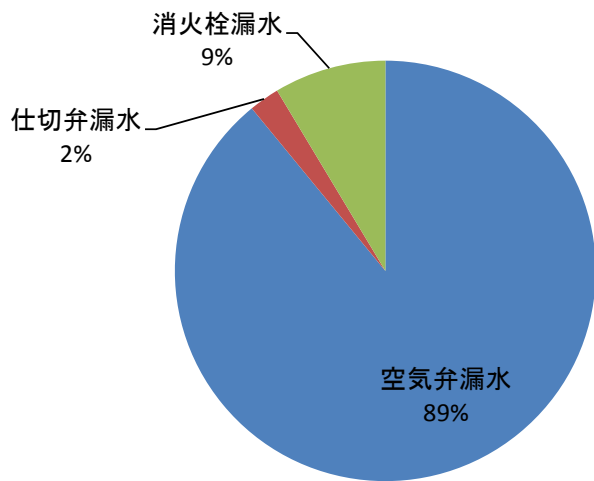
図 5.2.9 付属施設・設備の被害形態（熊本市）

- ① 付属施設・設備には 128 件の被害があった。このうち空気弁の被害が 114 件 (89%) を占めた。
- ② 被害を受けた空気弁 114 件への対応は、撤去または取替が 37 件 (32%)、清掃が 37 件 (32%) であった。また、一時的に「補修弁で閉止」28 件 (25%) や「釘等での止水」の 12 件 (11%) については 12 月現在も復旧が続けられている。
- ③ 空気弁が被害を受けた部位については 59 件の修繕報告書から、フランジ部からの漏水、空気弁内部の破損、本体腐食による漏水などの発生が確認できた。東北地方太平洋沖地震を受けた空気弁の構造の見直しとの関係については、詳細調査が必要と考えられる。

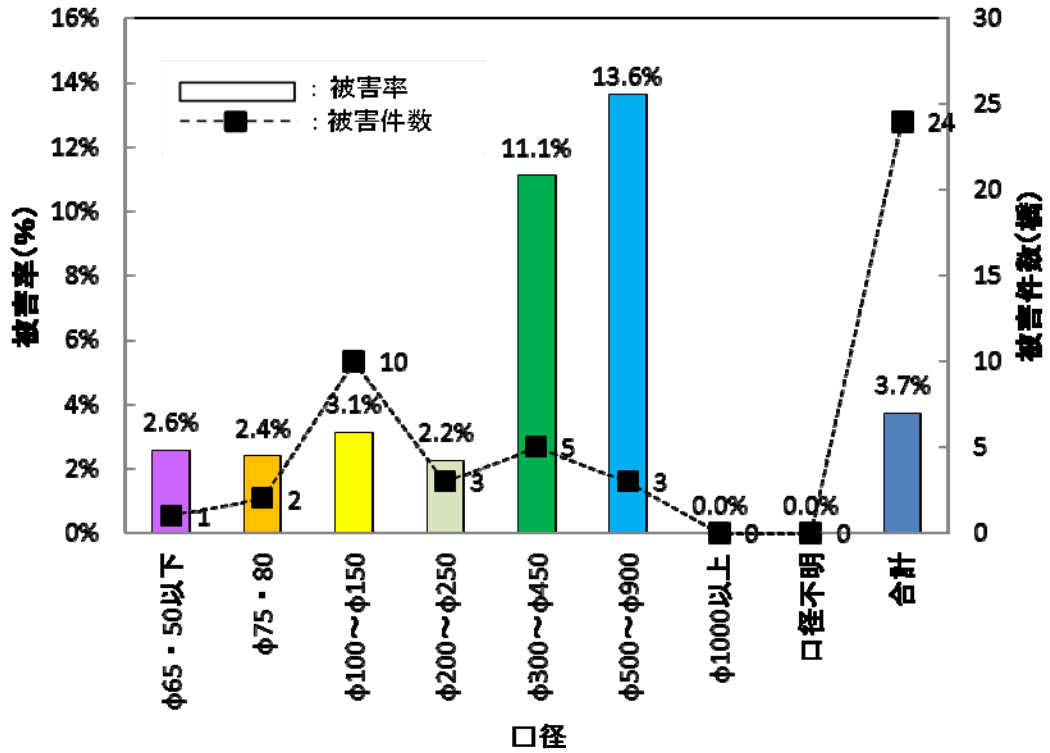
図 5.2.12 水管橋 管路本体の口径別被害件数と被害率（熊本市）

- ① 水管橋の管路本体の被害は 33 件、被害を受けた水管橋数は 24 件で、全て橋梁添架管の被害であった。
- ② 水管橋の被害率は 3.7%（被害 24 橋/全 645 橋）であった。
- ③ 水管橋には、約 9 割で鋼管が使用されており、伸縮管の被害は 11 件（10 橋）と全本体被害件数の 33%を占めた。また、全被害水管橋数 24 橋に対しては 42%を占めた。

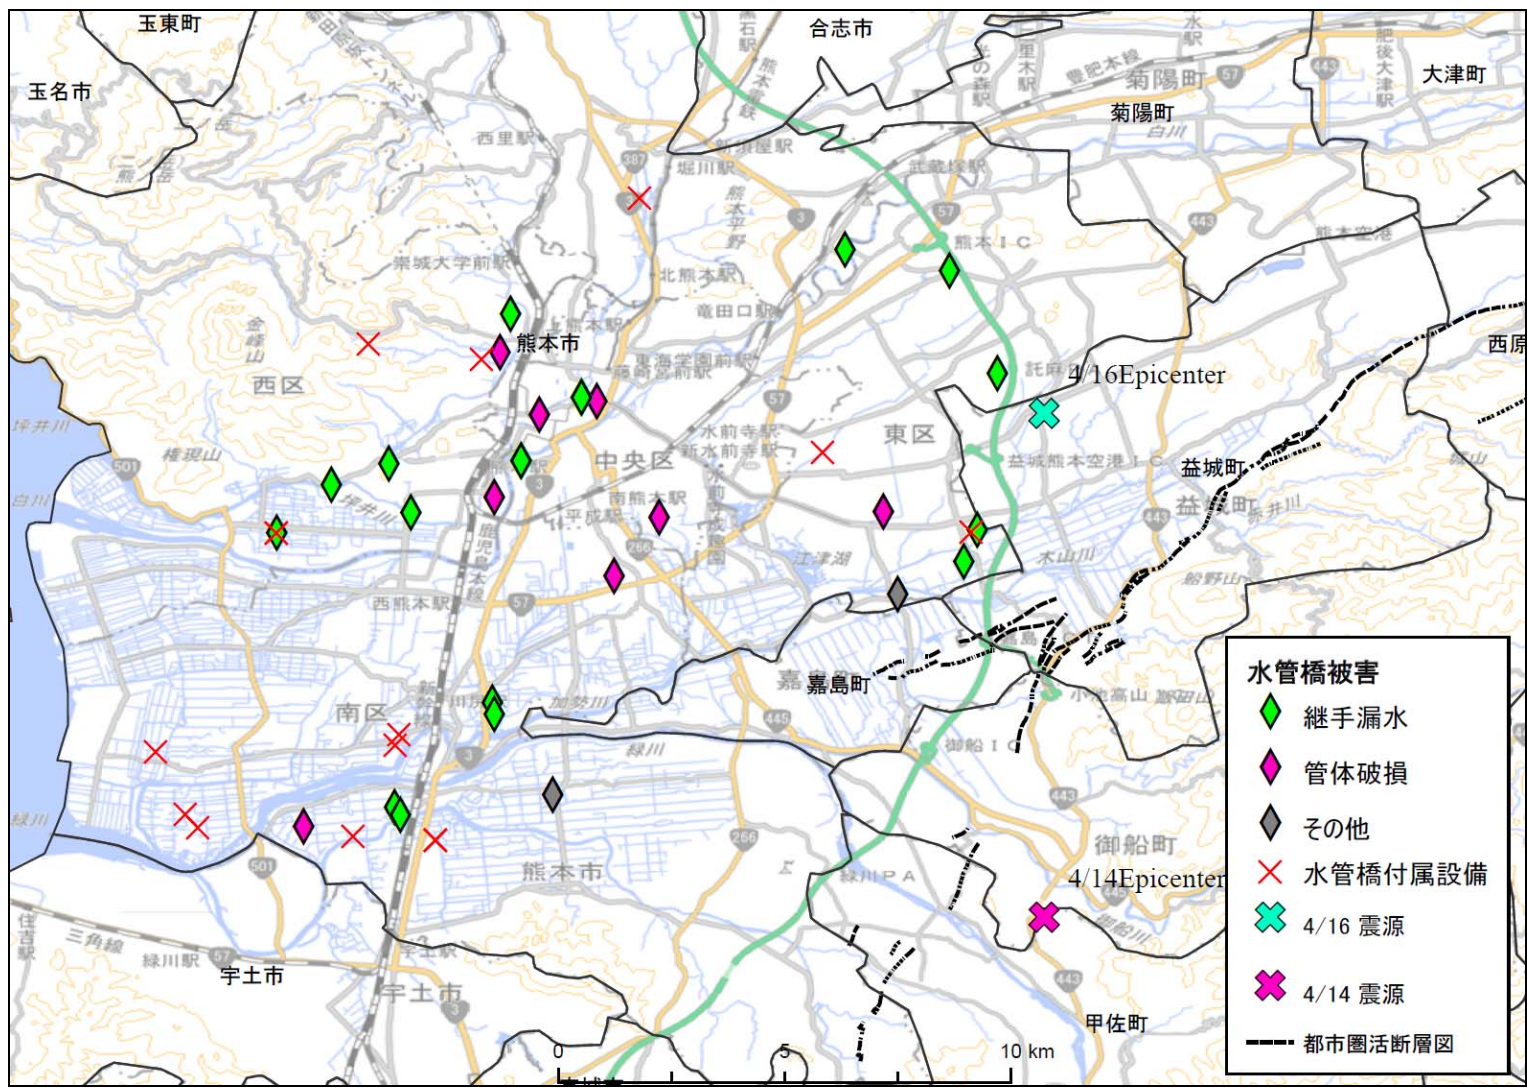
図 5.2.16 水管橋(管本体、付属施設・設備)の被害箇所プロット図(熊本市)

熊本市における水管橋の管路本体の被害一覧を表 5.2.7 に示す。
また、被害箇所のプロット図を図 5.2.16 に示す。

熊本市における水管橋の付属施設・設備の被害一覧を表 5.2.9 に示す。また、被害箇所のプロット図を図 5.2.16 に示す

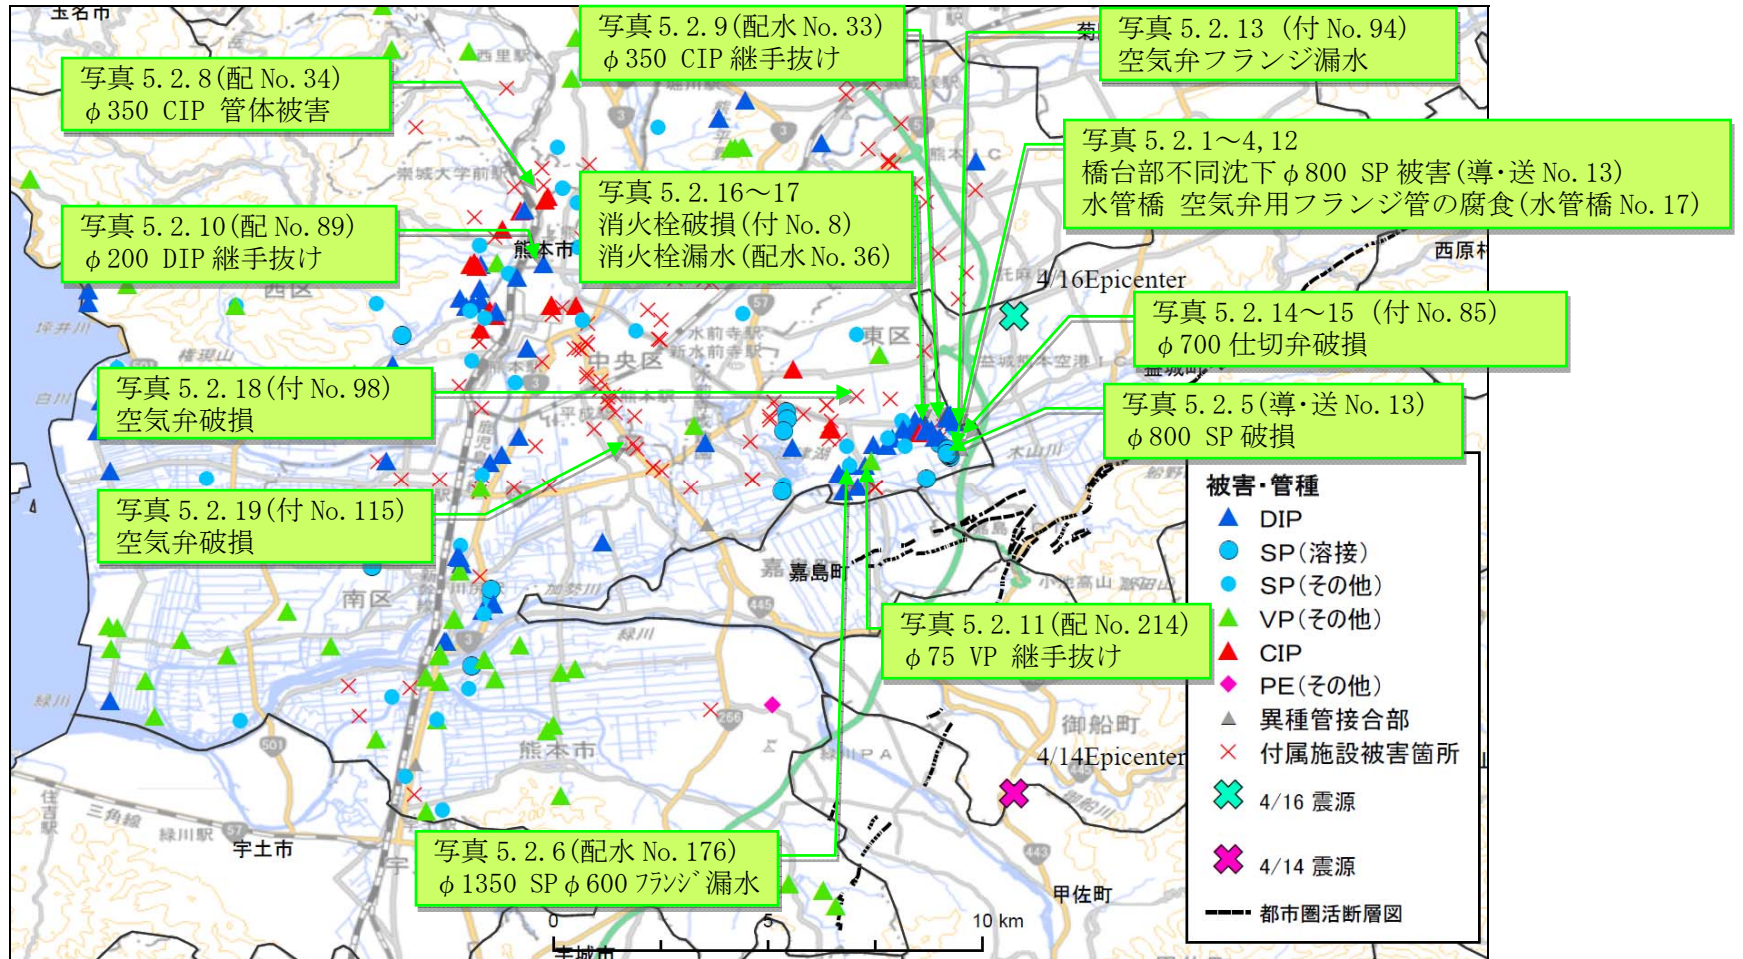
図 5.2.17 特徴的な管路被害箇所案内図 (熊本市)

熊本市における特徴的な管路被害箇所を図 5.2.17 に示し、それぞれの写真を写真 5.2.1～写真 5.2.19 に示す。
