6章 構造物及び設備の被害状況

6.1 熊本市における被害状況

(3)施設の被害状況

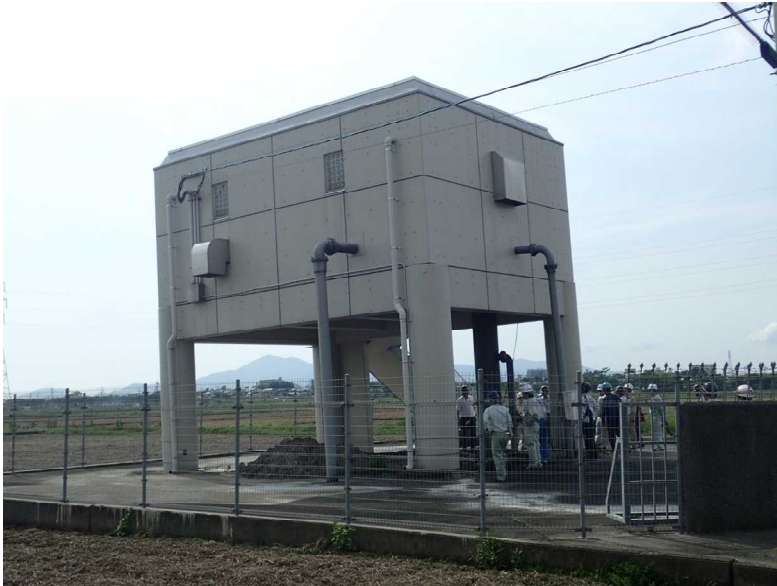
秋田第2水源をはじめとする36箇所の水源においては、周辺地盤の沈下に伴う取水施設の建屋の傾斜、ケーシングパイプの損傷、ポンプ基礎の損傷、配管損傷等が発生した。

秋田第2水源の建屋構造は、図6.1.2に示すとおりであり、基礎には約20mの長さの杭基礎が用いられている。現時点では原因は明確でないが、周辺地盤の変状に起因して杭基礎に甚大な被害（基礎の沈下、基礎破損など）が発生し、建物の傾斜が発生したと推察される。

■ 秋田第 2 水源池 建屋傾斜

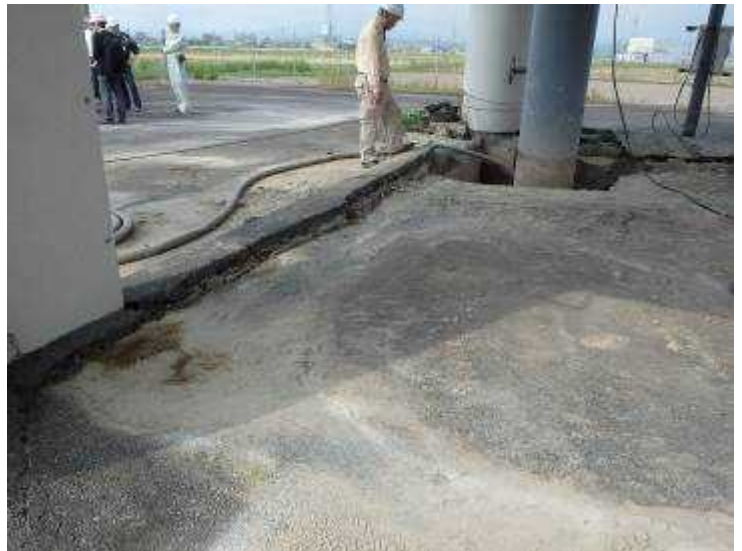
■ 秋田第 2 水源池 地盤沈下状況

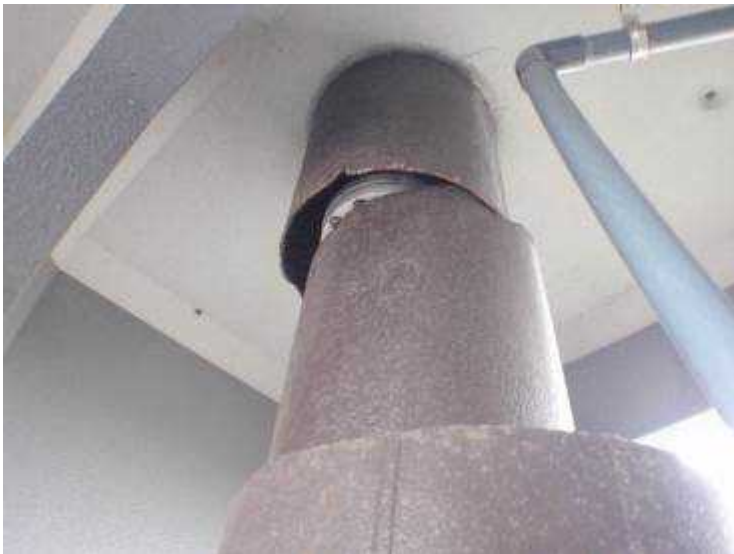
■ 沼山津 9 井のケーシングの損傷

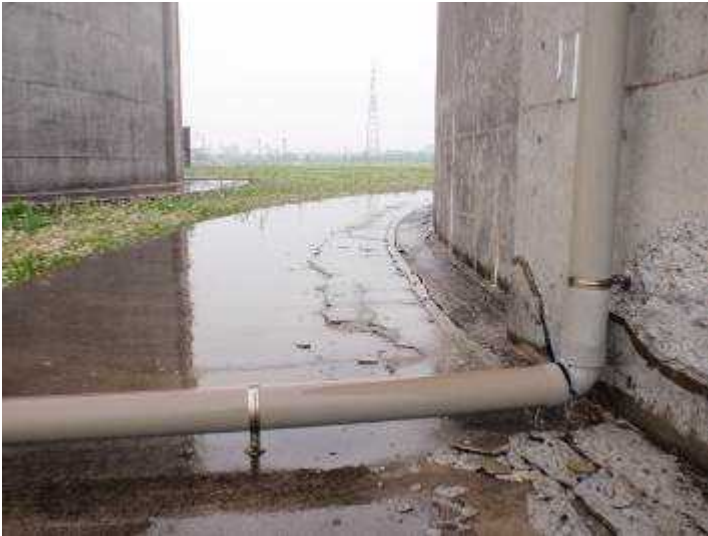
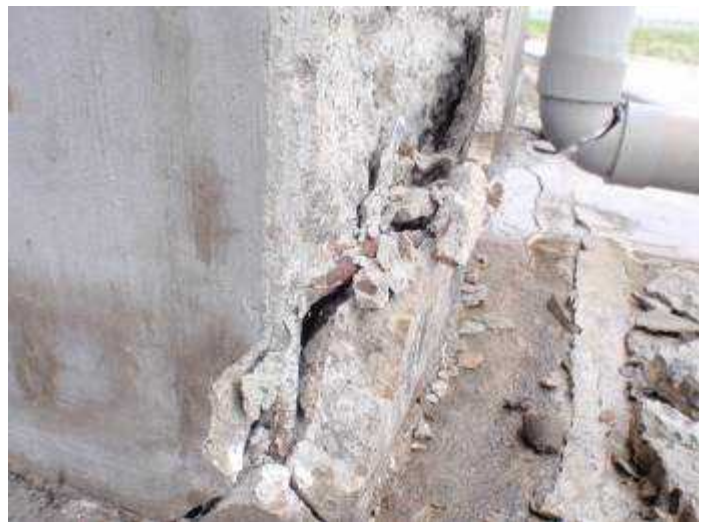
写真 6.1.2 送水施設の被災状況（沼山津調整池）

沼山津調整池のPCタンク($V=9,000\text{m}^3 \times 2$ 池)は、1980年築造であり、既往の耐震診断結果を踏まえて、杭基礎の補強（増し杭）が実施されていた。沼山津調整池は市内の西側に位置し、震度7を記録した益城町まで1km程度の場所であり、地震動による揺れが大きかったと推察される。

側壁の下部にクラックが生じたが、漏水等は発生せず施設の運用を停止させるほどの被害ではなかった。これは、厚生労働省令で定めるレベル2地震動に対して保持すべき耐震性能「生じる損傷が軽微であって、当該施設の機能に重大な影響を与えないこと」を確保していたことによるものと考えられる。なお、ひび割れ部はエポキシ樹脂注入による補修で対応している。

■ 沼山津調整池の損傷状況

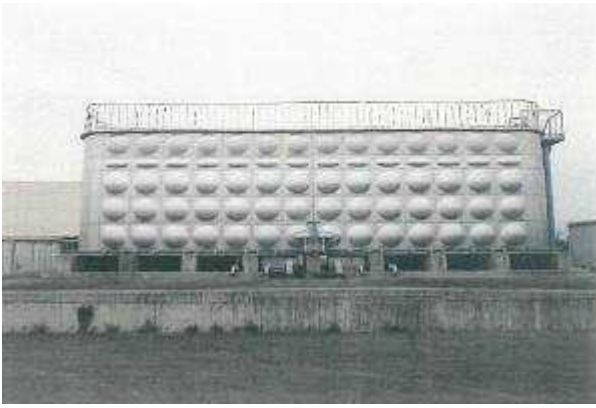
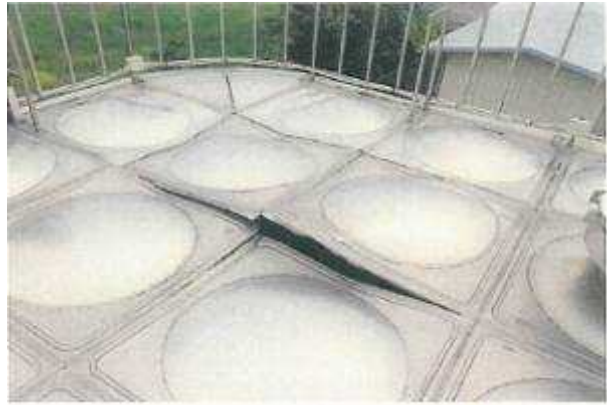
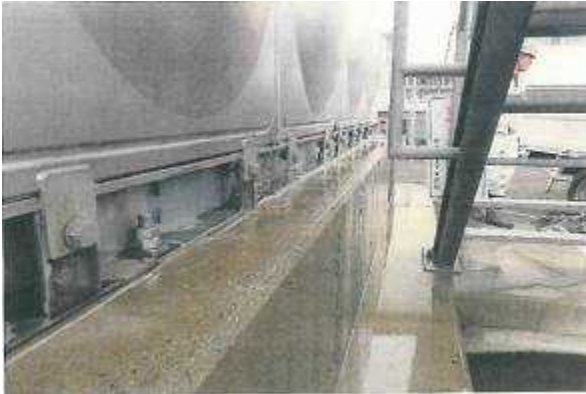
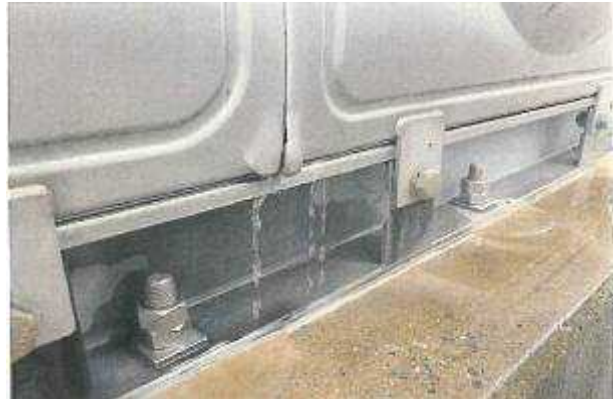
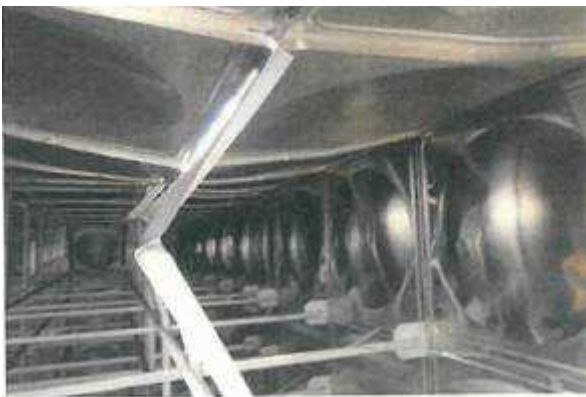
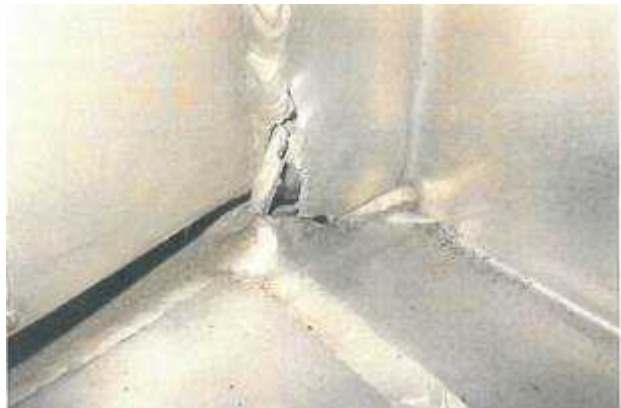
写真 6.1.3 配水施設の被災状況（舞原配水場）

一木配水場($V=800\text{m}^3$ 、1999年度築造)、舞原配水場($V=1,500\text{m}^3$ 、2009年度築造)では、ステンレスタンクが破損し、施設機能が停止した。これらの配水場は震度6強程度の揺れがあったと推定される地域であり、強い地震動により側壁等が破損したと推察される。

損傷したタンクは溶接部等に亀裂が発生し、漏水を伴う被害が発生した。部分的な損傷であり、部分補修により復旧した。

表6.1.1に示すように、水道施設耐震工法指針・解説においては、最も低い耐震性能（耐震性能3）であっても水密性確保を求めているが、被害が発生したステンレスタンクは、鋼製構造物が保持すべき耐震性能を有していなかったと考えられる。

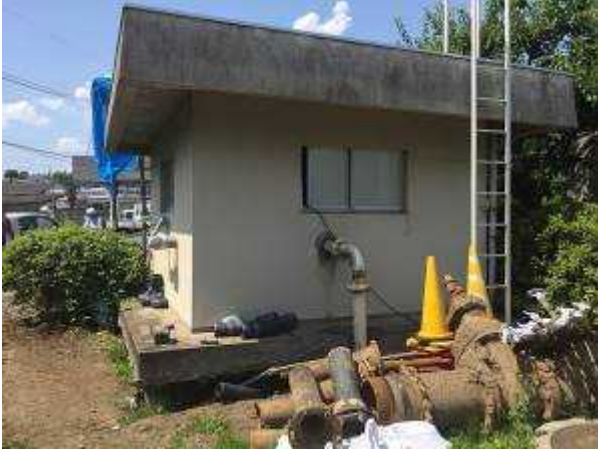
水源建屋基礎損傷

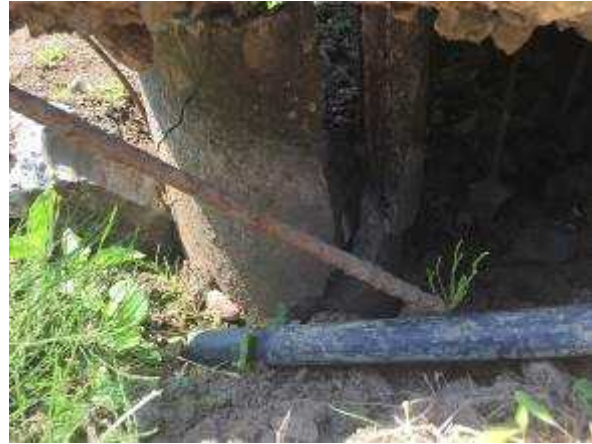
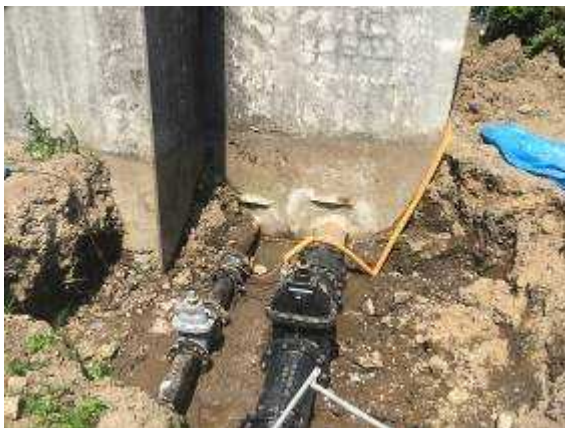
水源着水井管路接続部損傷

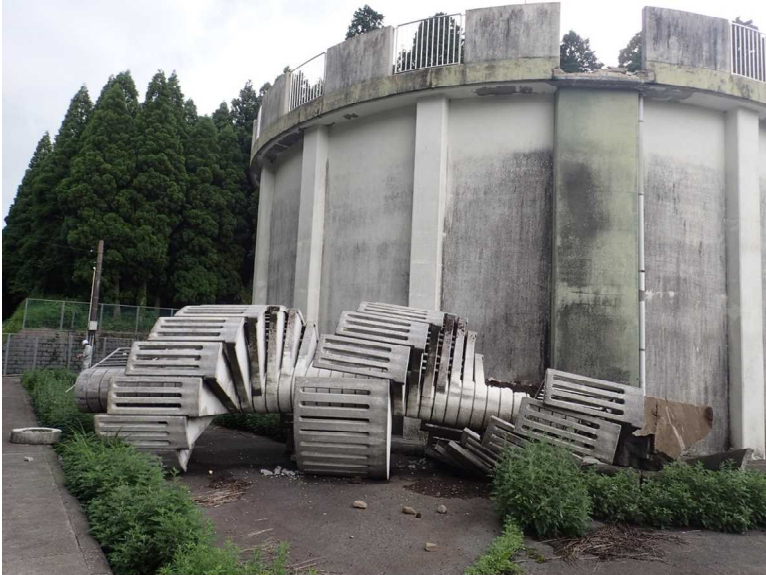
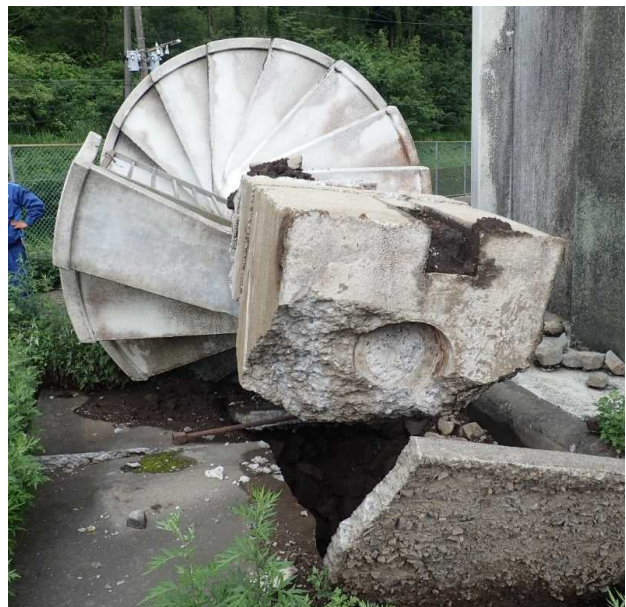
写真 6.3.1 阿蘇市の被災状況

蔵原配水池の給水タンクの点検用らせん階段が倒壊したものの、本体への被害はなかった。

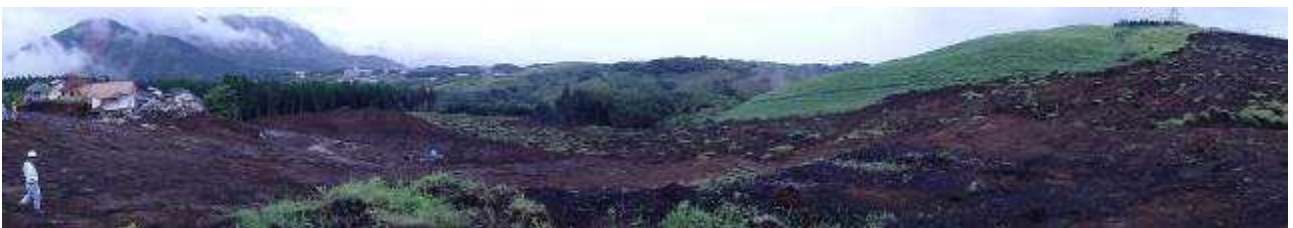
写真 6.4.2 高野台配水池付近の斜面崩壊

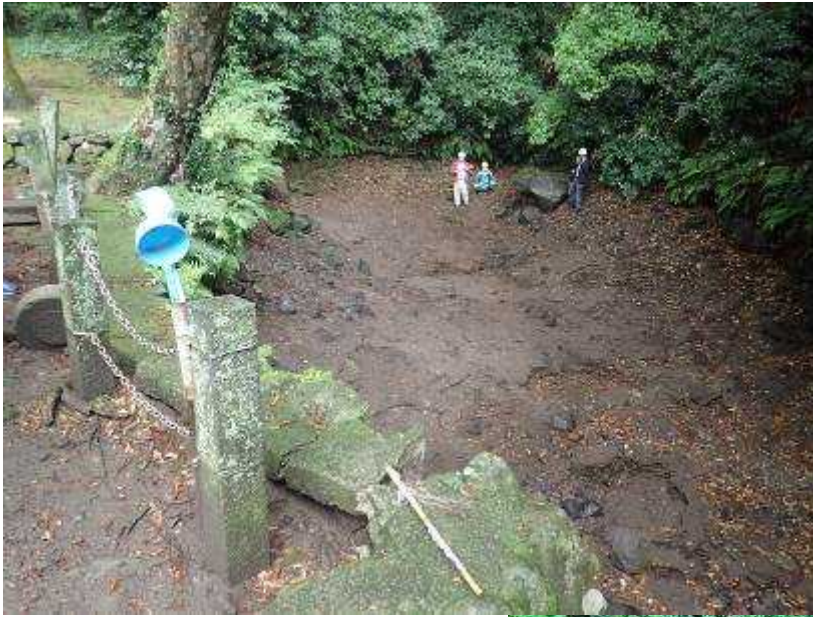
塩井社水源 水源枯渇

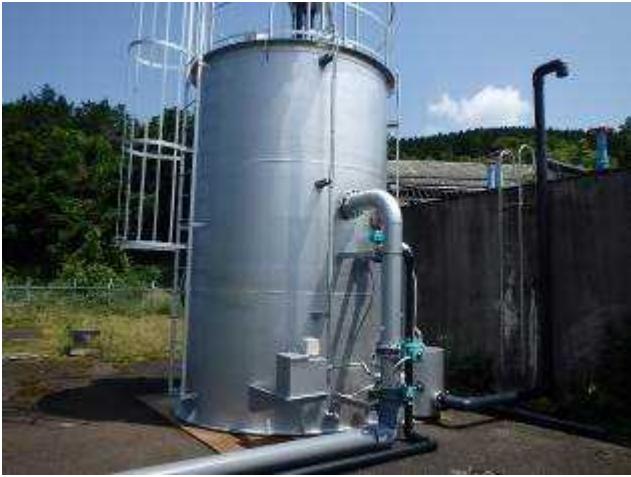
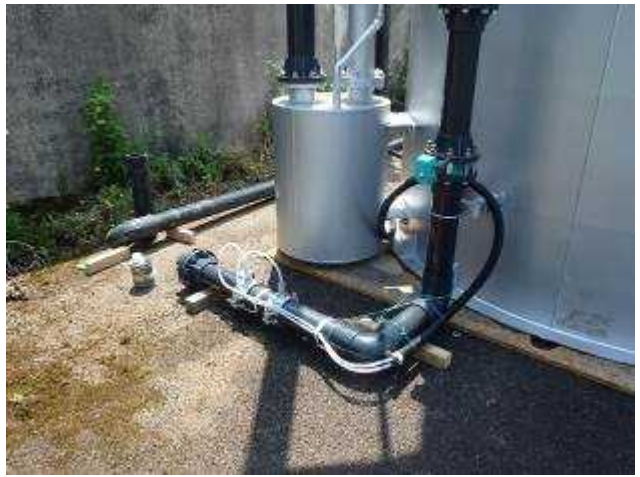
写真 6.5.1 大峯配水場 仮設急速ろ過池（レンタル）

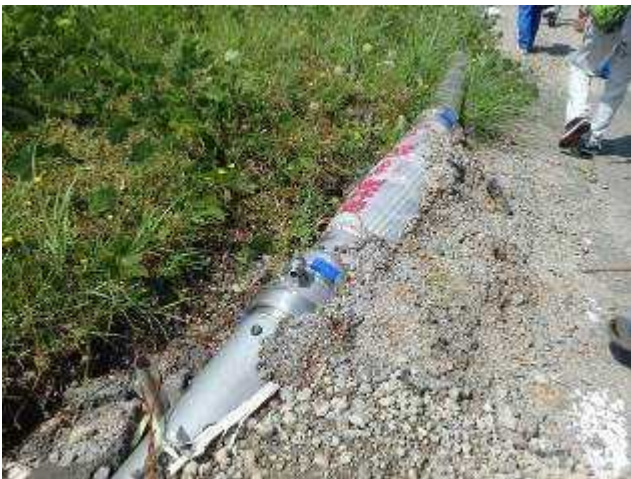
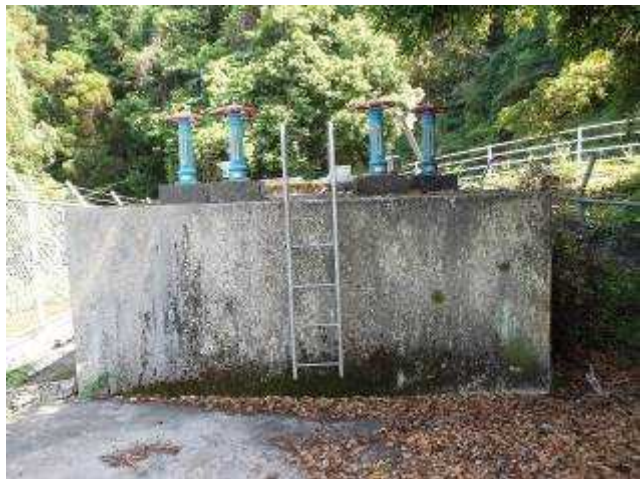
写真 6.5.2 小森減圧槽配水管の
仮設配管（リース）

写真 6.5.3 小森減圧槽の傾斜

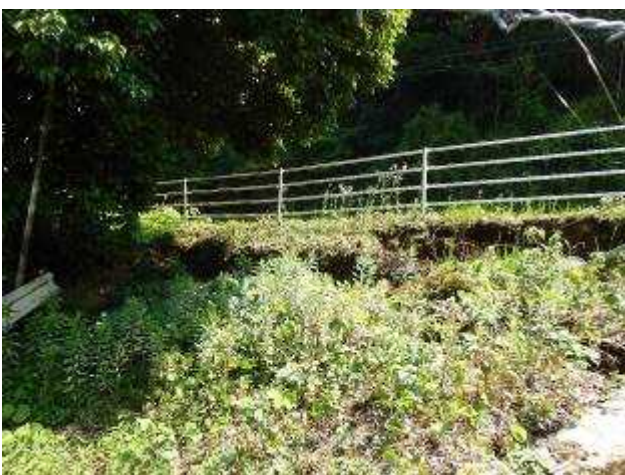
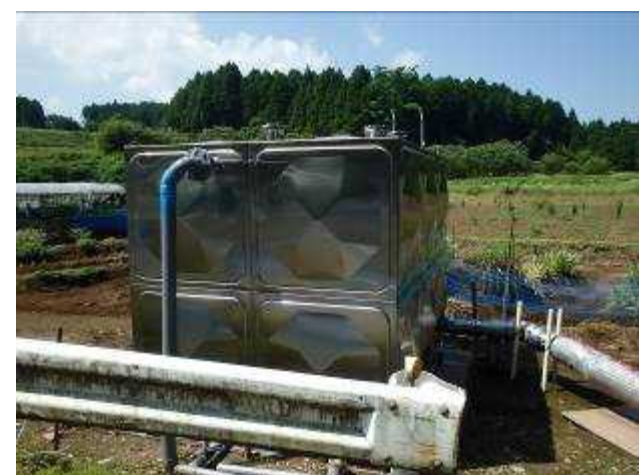
写真 6.5.4 小森減圧槽付近の
地表断層の状況

写真 6.5.5 仮設減圧水槽（小森減圧槽）
