平成 29 年度厚生労働省委託事業

老朽化した生産設備における安全対策の
調査分析事業
報告書

平成 30 年 3 月

株式会社三菱ケミカルリサーチ

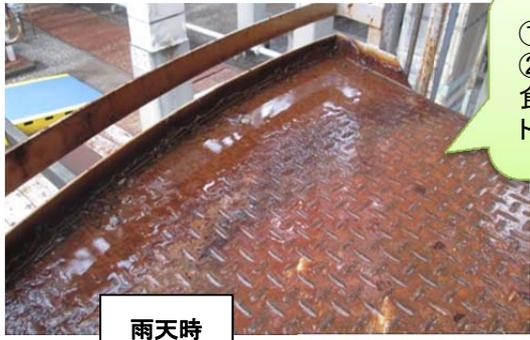
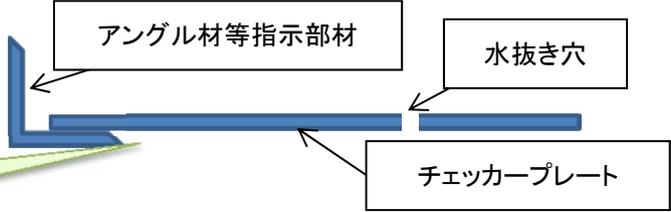
1) チェッカープレートの雨水滞留による腐食

雨天時

① 水抜き穴の数が少ないと水が溜りやすい
 ② 支持部材とチェッカープレートの間に入った水が抜けにくく、腐食が進行して生じた錆が詰まり、湿潤状態となり、チェッカープレートの端部の劣化進行につながる

水が抜けにくい

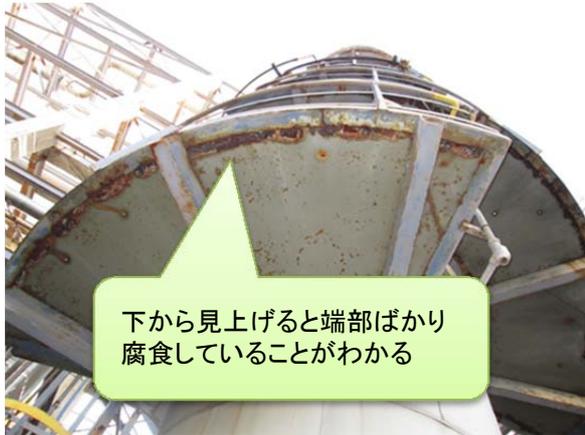
2) 踊り場の裏側の腐食

下から見上げると端部ばかり腐食していることがわかる

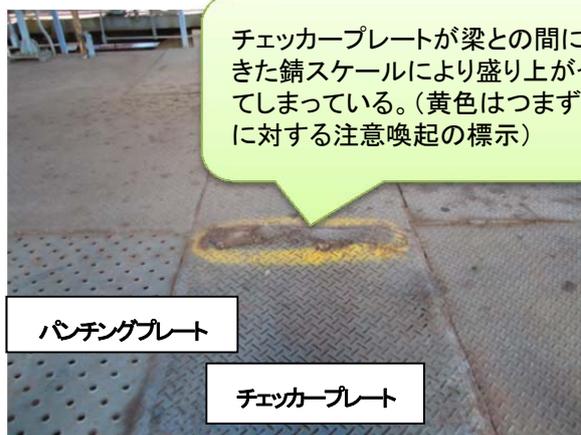
3) 床面に水が滞留しての腐食

チェッカープレートが梁との間にできた錆スケールにより盛り上がってしまっている。(黄色はつまずきに対する注意喚起の標示)

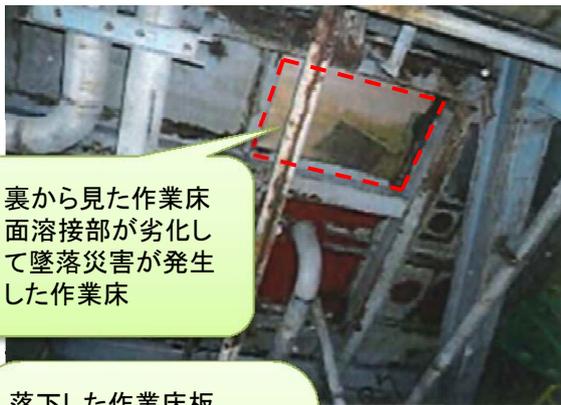
4) 作業床面の溶接部の劣化

裏から見た作業床面溶接部が劣化して墜落災害が発生した作業床

落下した作業床板（縦 70cm、横 100cm）外周が全周腐食で減肉している。穴も開いているが、原料粉が床上に堆積して腐食が見えなかった。

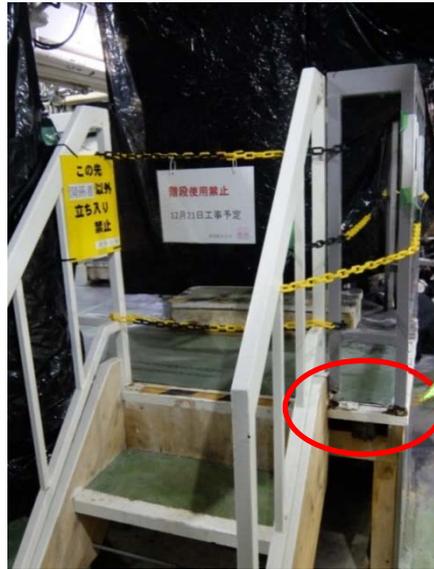
5) 屋内の手すりの水による腐食

手すり支柱の付け根が腐食
