トラクタでマニュアルスプレッダをけん引し、傾斜草地で堆肥散布作業中、下り斜面でマニュアルスプレッダに押され、ブレーキが利かず、ジャックナイフ現象が生じて転倒した。

1. 事故の概要

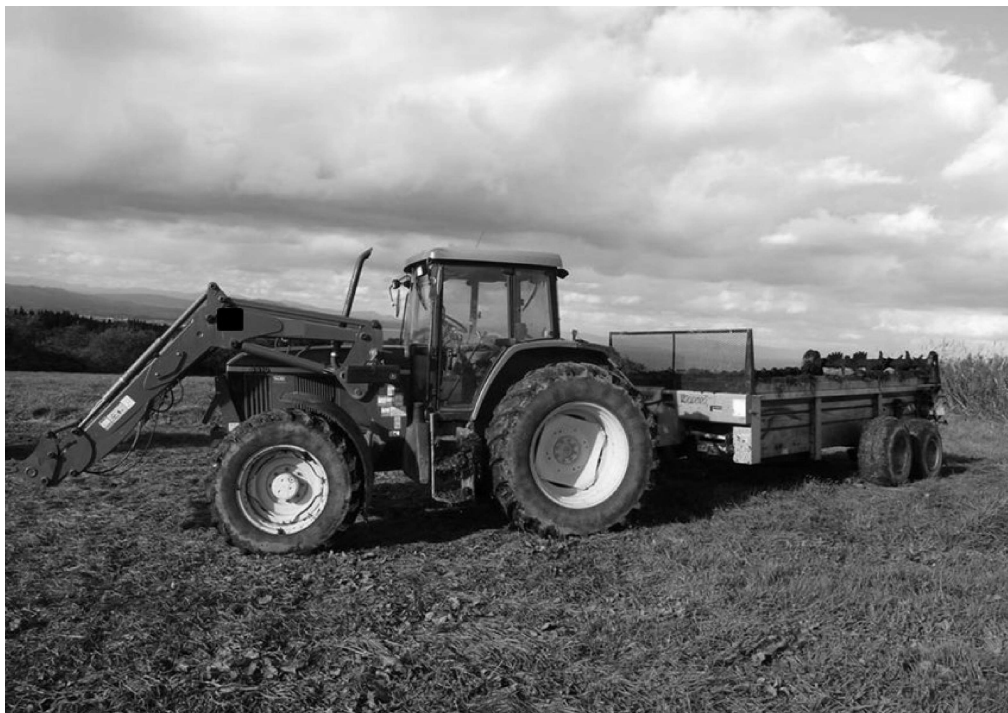
図1 事故機（トラクタとマニュアルスプレッダ）の外観
（事故後も修理して使っている）

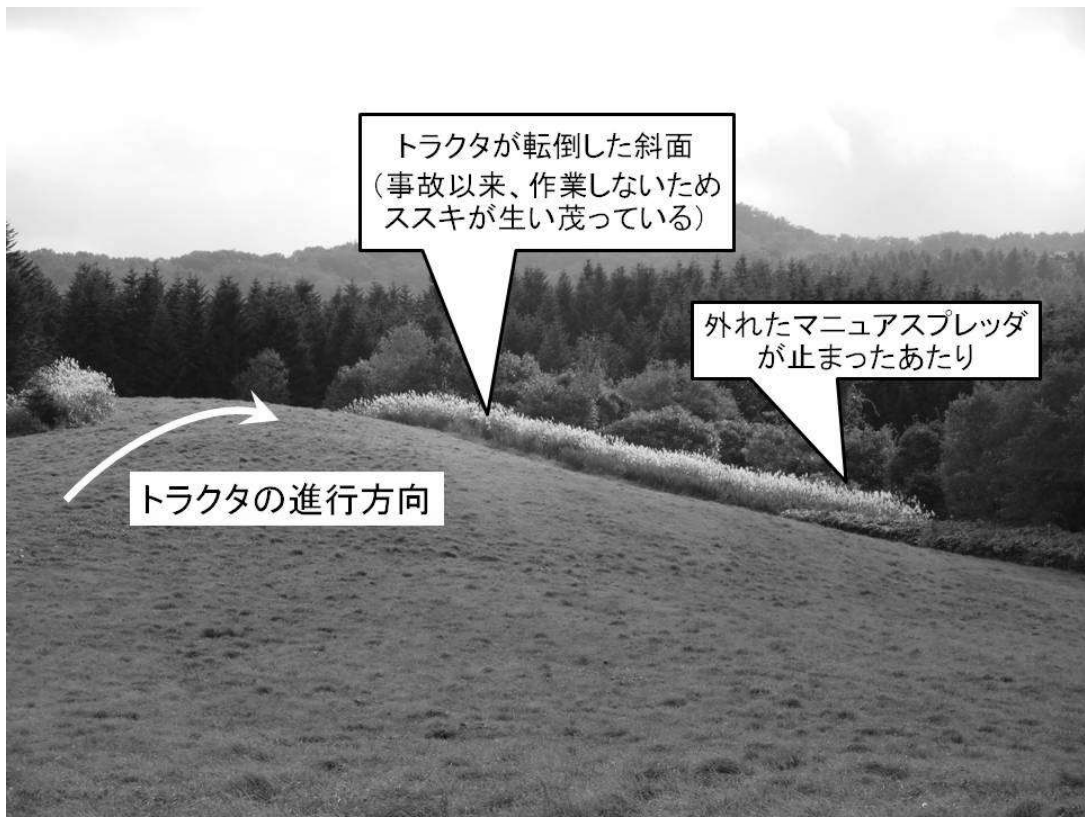
下り傾斜がきつく見えたため、そこを降りるかどうか躊躇しているうちに加速し始めたのでブレーキをかけたがスリップして利かず、マニュアルスプレッダに押されジャックナイフ現象が生じて「くの字」状態になり、進行方向左側の草地外へ向かって2回転倒した後、横倒しになった。マニュアルスプレッダは、トラクタの転倒時に連結が外れ、さらに下方の草地外の立木に衝突して止まった（図2～3）。転倒時、マニュアルスプレッダには半分ほど堆肥が残っていた。

図2 事故現場の様子

- 事故以来、現場の草地外周部では作業を行わないことにしており、その手前の傾斜が比較的緩い部分だけで牧草生産を行っている。いまだに現場に近づくと事故当時の記憶が蘇り、怖くなる、とのこと。 **環 法**
- 堆肥の積載量をマニュアルスプレッダの半分程度に抑えるようにしている。 **法**

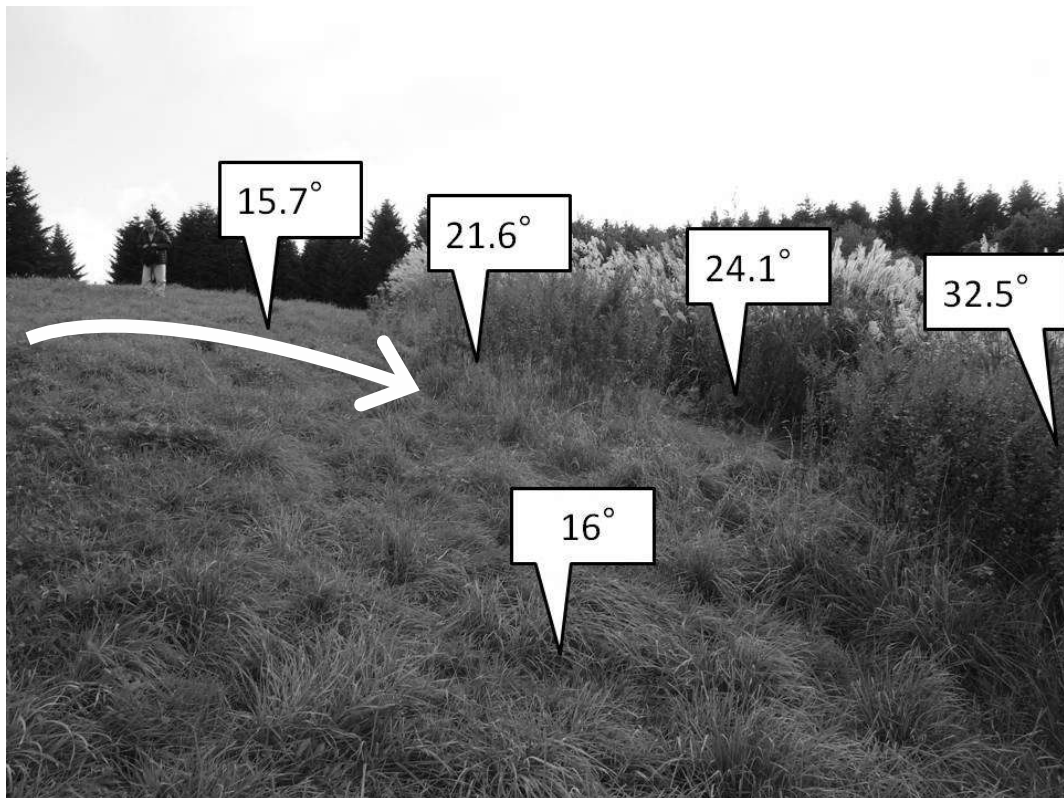
- トラクタがスリップした斜面は草地の外周部であり、傾斜度が15～35°と急激に増している箇

所であった。

- 事故の前日は雨が降っていて、草地在りやすい状態だった。

図3 事故現場の傾斜度とトラクタの進行方向
(トラクタは傾斜度が15° から21° にさしかかるあたりからスリップしたという)

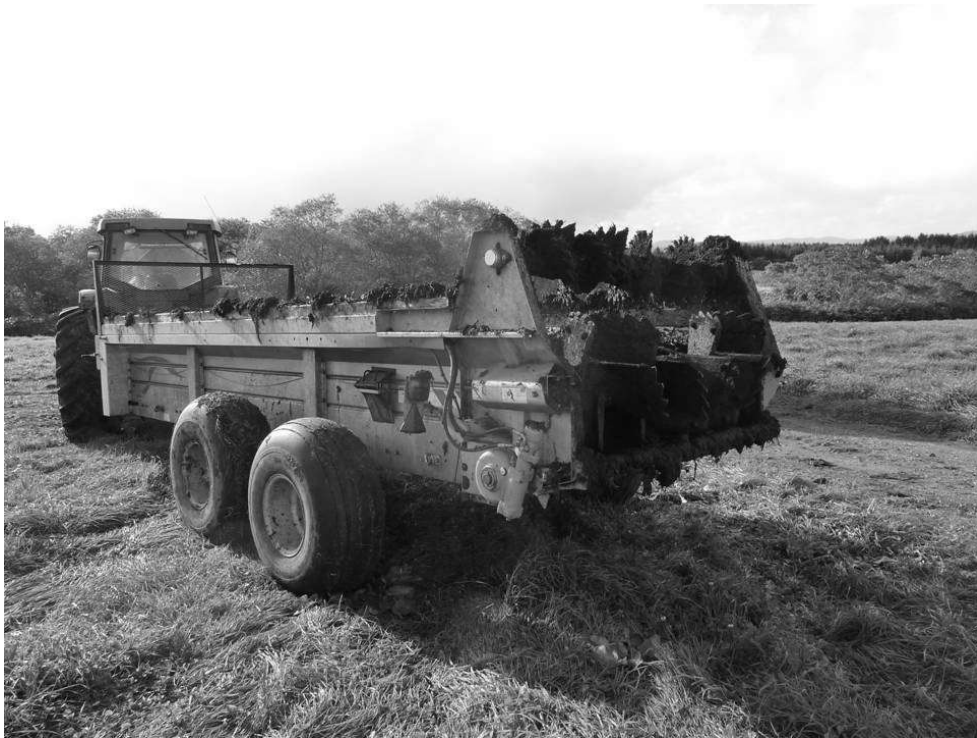
- 当該マニュアルスプレッダにブレーキが付いていなかった。
- 安全キャブ仕様のトラクタだったため、機体外には投げ出されず、軽傷で済んだ。

図4 使用していたマニュアルスプレッダ
(タイヤ断面形状が丸く、溝に堆肥が詰まっていた)

- 事故現場の隣の草地での作業でも、ジャックナイフ現象に見舞われたが、転倒までには至らなかった。
- マニュアルスプレッダのタイヤには溝が切ってあるが、堆肥が詰まりやすく、傾斜面では横方向に滑りやすい、とのこと。

- 連動ブレーキを搭載した被けん引式作業機の普及が望ましい。 **機**
- シートベルト着用の重要性について販売・整備側からの一層の周知が望ましい。 **法**
