# クロスエイトMCの製造トラブル発生の経緯と ご使用いただいている製剤の品質・安全性について

2025年3月12日

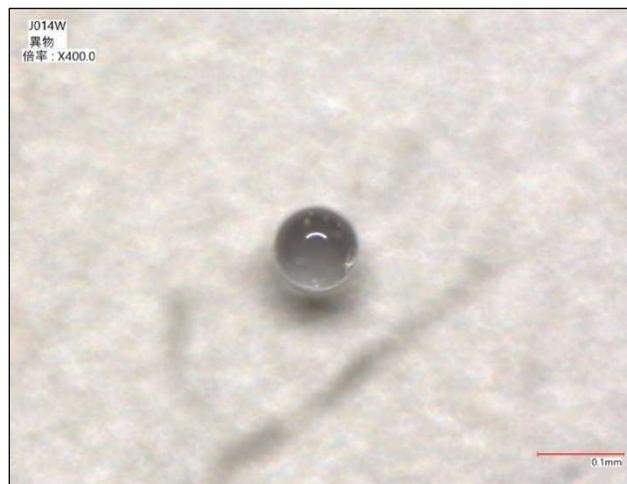
異物拡大写真

1. 所見：無色透明で球状
2. 異物の大きさ：0.13mm×0.13mm（注射用水ロット：J013W）  
0.11mm×0.11mm（注射用水ロット：J014W）

発生原因として、DHTの製作時に金属表面加工のために使用された球体ガラス異物がDHT内の金属フレーム内部に残存しており、経年使用によりフレームの接合部が劣化したことでDHT内に漏出してバイアル内に混入したものと判断しました。

- ① DHT内部、外部について、球体ガラス異物の徹底除去を行う。
- ② 除去後、トレーを敷き詰めた状態での運転確認を行い、異物の発生が無いことを確認する。
- ③ DHT内部への混入経路となり得る箇所に対し、溶接やコーキングで閉塞措置を施す。  
「②」と同様に、トレーを敷き詰めた状態での運転確認を行い、異物の発生が無いことを確認する。
- ④ 日局 注射用水のテスト製造で異物が検出されないことを確認したうえでクロスエイトの製造を再開する。
- ⑤ 製造再開後、クロスエイトの製品在庫を積み上げたうえでDHTを更新する。
