### 3 再発・類似事例の発生状況

【3】「輸液ポンプ等の流量の確認忘れ」（医療安全情報 No. 13）について

図表Ⅲ-3-5 医療安全情報 No. 13 「輸液ポンプ等の流量の確認忘れ」

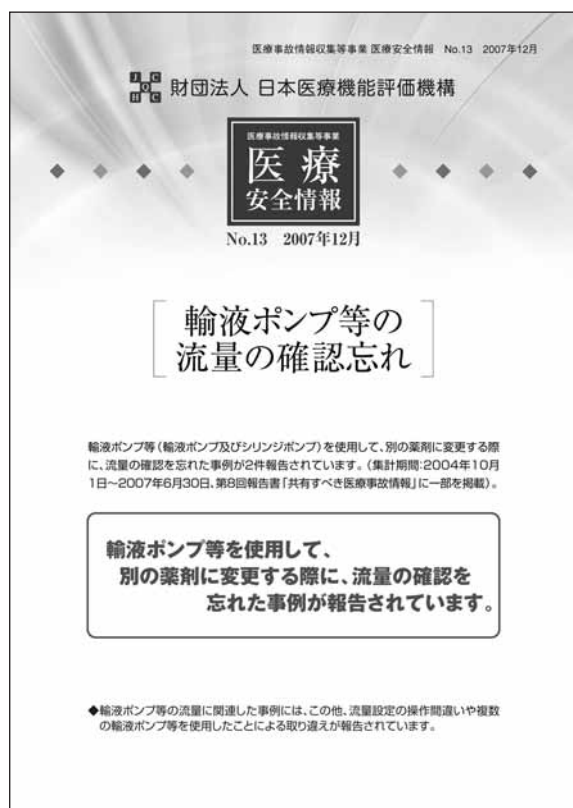
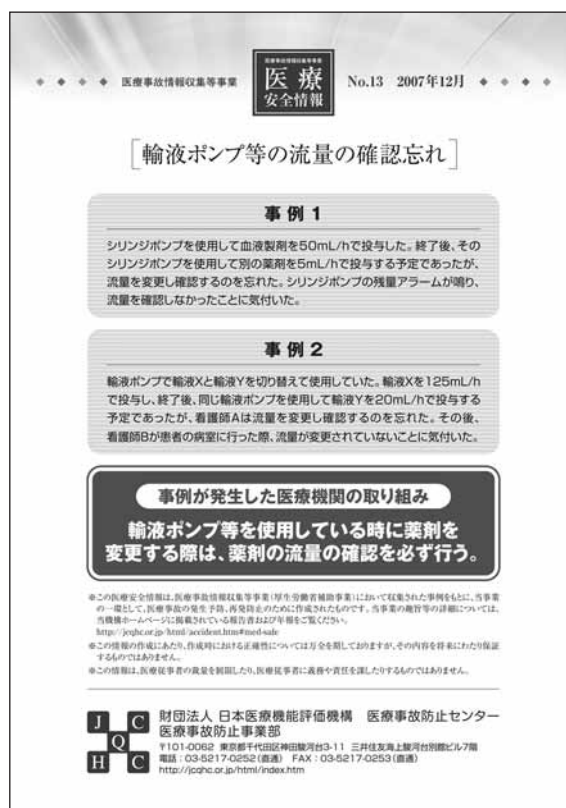
人工呼吸器装着中。プロポフォール持続注射 6mL/h で持続投与中であった。  
11:30 スワンガンツカテーテルの薬剤、輸液ルートの交換を施行した。  
12:10 麻酔科医師は、プロポフォール持続注射の流量が 42mL で投与しているのを発見した。約 40 分間で、プロポフォールが 28mL 投与された。麻酔科医師の診察後、「プロポフォール持続注射 6mL/h のまま投与可」と指示あり。  
13:00 血圧は 90 ～ 100mmHg で経過した。

他の業務が重なり、焦りがあった。ルートを整理しようと輸液ポンプを変更した時に、前のデータ(設定)を残したまま開始した。開始後 10 分の確認を怠った。声出し確認を怠った。

手術室から帰室後、鎮静の目的でプロポフォールを持続投与していた。血圧が 160 台だったものが 100 と低下してきたのでプロポフォール 25mL/h を 20mL に減量し、血圧は 100 から 80 台で経過していた。2 時間毎のシリンジポンプ薬液交換を考えて看護師は 17 時 18 分からプロポフォールを輸液ポンプ投与に変更した。17 時 20 分に血圧 68/22 mmHg と低下、アラームに気付いたとなりのベッドサイドにいた看護師が輸液ポンプを見たところ輸液ポンプの輸液スピードが 130mL/h になっていることに気付いた。2 分間に約 4.3mL 本来の 7 倍量のプロポフォールが与薬された。

プロポフォール中止、点滴全開で投与したが 17 時 22 分 血圧は 44/22mmHg と低下、エホチール 2mg、プレドパを開始し血圧は上昇した。

当院では、同様のインシデントがありマニュアル変更を行い、交換時や設定変更時などはポンプ設定をダブルチェックするようにしていたが実施できていなかった。自病棟で作成した確認方法の指導を行っていた。勤務交替時で確認が不十分であった。

示す。背景要因を見ると、他の業務が重なり焦りがあった、勤務交替時で確認が不十分であった、ということがあげられており、輸液ポンプ等を交換する際には、落ち着いてするための作業時間設定や環境整備が必要であることが示唆された。

- ・マニュアルにしたがって設定・設定変更時・薬液交換時はダブルチェックを声に出し、指差しして行う。

- ・指差し、声出し確認の徹底。
- ・ルートを実際に手探り指示が指示流量でどこのルートに繋がっているか確認する。

- ・病棟内で、カンファレンスを行い、日頃、自分たちの行っている行動を振り返った。
- ・タイムリーな報告を行うことの重要性について再確認した。
