医政総発 1 0 1 3 第 1 号
薬食安発 1 0 1 3 第 1 号
平成 2 2 年 1 0 月 1 3 日

医療事故情報収集等事業第 2 2 回報告書の公表について

医療事故情報収集等事業 第 2 2 回報告書のご案内

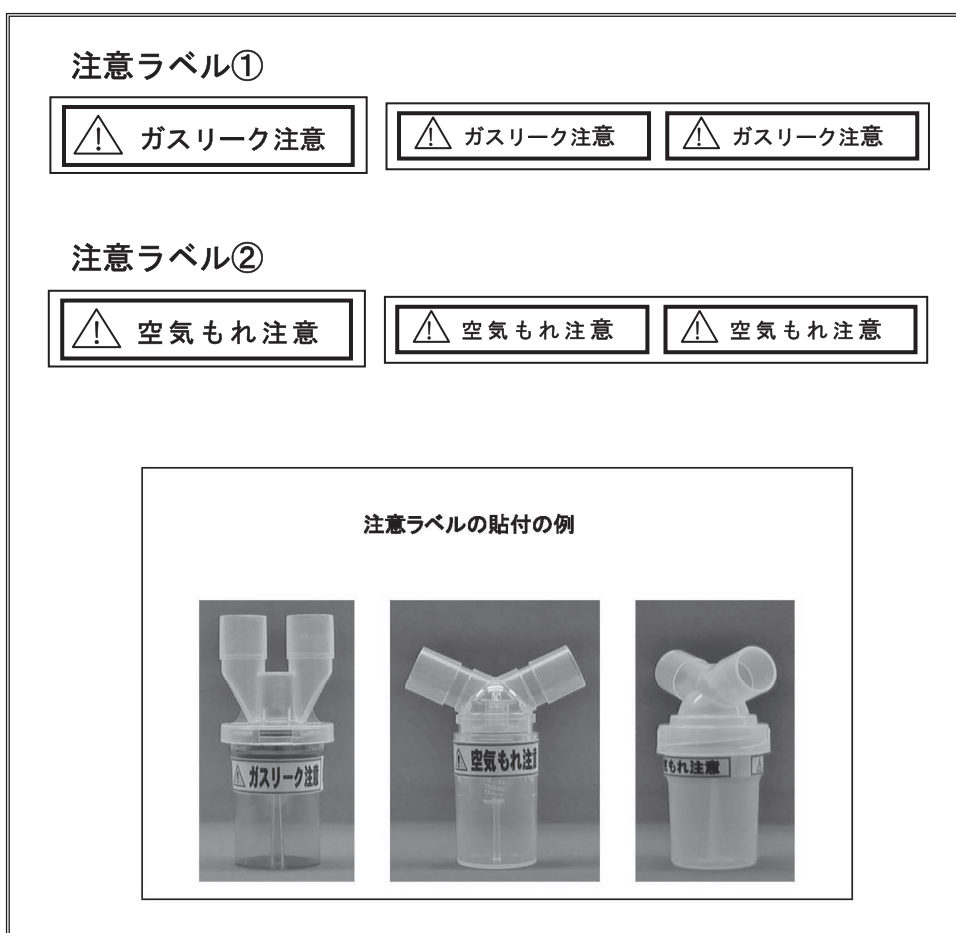
《厚生労働省，人工呼吸器回路内のウォータートラップの取扱いに関する医療事故防止対策について（依頼）別紙》 注意ラベルデザイン（案）

厚生労働省は、ウォータートラップの製造販売業者に対し、平成21年3月5日付薬食安発第0305001号厚生労働省医薬食品局安全対策課長通知「人工呼吸器回路内のウォータートラップの取扱いに関する医療事故防止対策について(依頼)」を発出し²⁾、医療従事者がウォータートラップを取扱う際に、カップ部分を確実に接続するよう注意喚起する注意ラベルの作成を次のデザイン案などとともに通知した。

②ウォータートラップは医療従事者の目線よりも低い位置にあり、カップ接続部分が見えにくい。

また、カップ接続部分からのリークは少しずつのため、アラームの設定によっては、人工呼吸器のアラームが鳴らない可能性や、ウォータートラップのカップ部分の接続については、「ねじ式タイプ」と「はめ込みタイプ」があり、それぞれのタイプの特徴を理解した使用が必要であることを注意喚起している。

独立法人医薬品医療機器総合機構は、平成21年1月付PMDA医療安全情報No.7「人工呼吸器の取扱い時の注意について(その1)」¹⁾において、ウォータートラップからの水抜き後は、必ず丁寧にカップの再接続を行なうこと、カップからの水抜き後は、カップが確実に接続されたか確認すること、などを注意喚起している。
