医療・介護ベッド用手すりのすき間に頭や首、手足などを挟む事故等に係る施設管理者に対する注意喚起について

介護ベッド用手すりのすき間に頭や首、手足
などを挟む事故等に係る注意喚起について

介護ベッド用手すり（管理番号：A201000531）

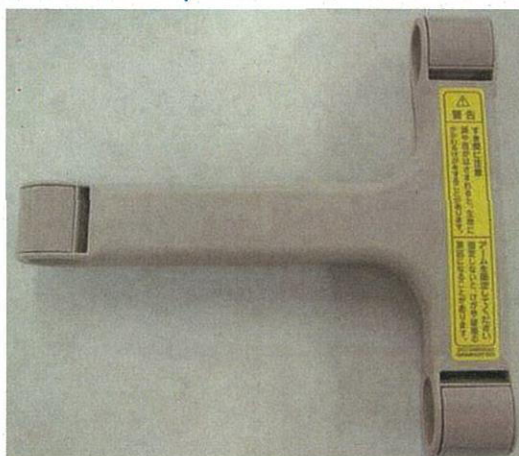
（すき間を埋めるためのT字型簡易部品）

そのため、同社は不意の動作により頭や首、手足がすき間に入り込むことを防止するため、平成13年10月から当該製品のすき間を埋めるためのT字型の簡易部品を無償で配布していました。

各製造事業者は、すき間を埋めるための部品を配布しています。すき間に頭部などが入り込むおそれのある製品を使用している場合は速やかに製造事業者に連絡し、簡易部品を入手した上で、必ず取付けて使用してください。その他、

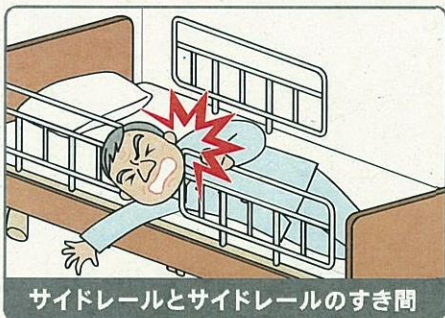
サイドレールとサイドレールのすき間

すき間に首が入り込む事故が多発しています。

介護ベッドのJIS規格では、図のようにサイドレールとサイドレールのすき間に直径6cmの硬い円柱状の器具が入らないこととされています。

- ヘッドボードとサイドレールのすき間にクッションなどを入れてうめましょう。
- スペーサーなどによりサイドレールとサイドレールの間にはさまらないようにしましょう。
※メーカーにより対応が異なります。詳しくはメーカーにご確認下さい
- 危険なすき間がないサイドレールに交換しましょう。

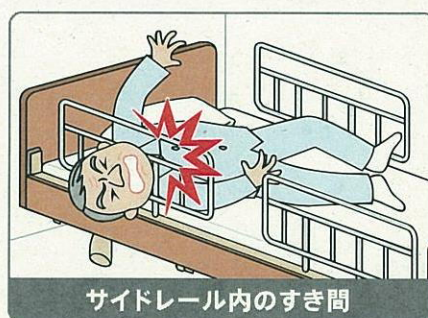
サイドレール内のすき間

12cm以上のすき間があると……

サイドレールの中に頭が入り、窒息事故が発生しています。

安全確認スケールを当てて、直径12cmの硬い物が入るすき間がないか計測しましょう。

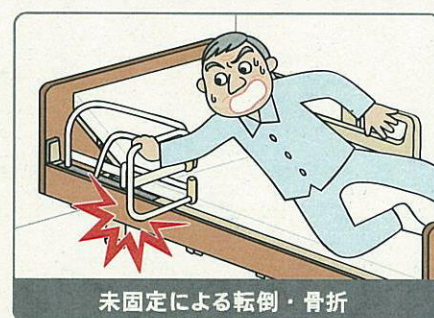
未固定による転倒・骨折

ベッド用グリップの固定を確認していますか?

しっかり固定していないと……

立ち上がる時に転倒し骨折の原因になります。

首振り機構の固定、ベッドへの固定は
確実ですか?

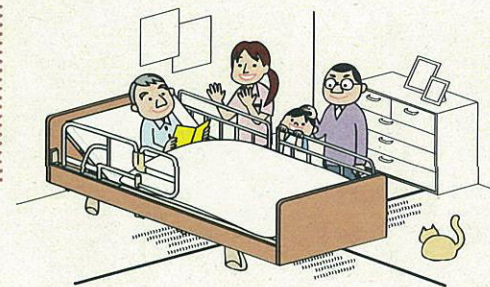
安全確認スケール すき間確認にご利用ください。

確認してみよう 安全確認スケールを当てて、直径6cmの物が入りそうなすき間がないか確認しましょう。
